ZITADELLE SPANDAU

KAVALIER KRONPRINZ

BAUAUFNAHME UND QUELLENFORSCHUNG BÜRO BURCKHARDT FISCHER, BERLIN

KAVALIER KRONPRINZ HAUS 5  
DENKMALPFLEGERISCHES GUTACHTEN  
BAUBESTANDSAUFNAHME+DOKUMENTATION

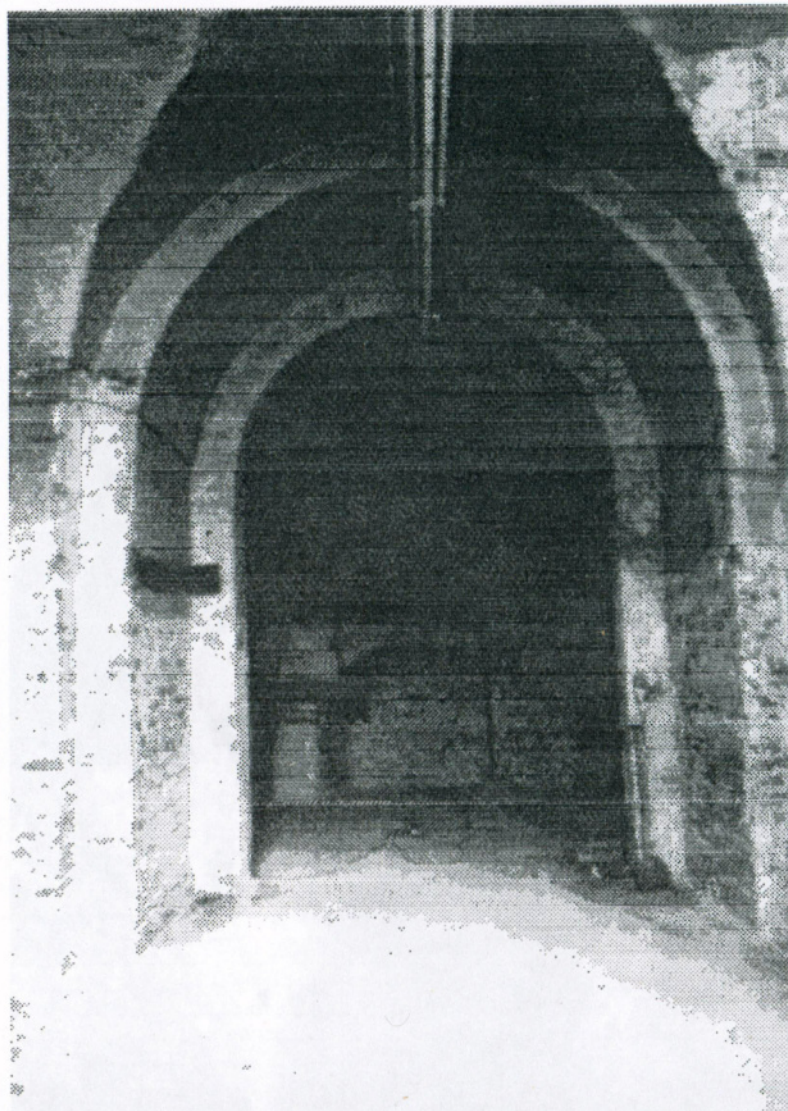
BAUAUFNAHME 1988  
ERDGESCHOSS M 1 : 125  
RAUM 6: SEITE D, DURCHGÄNGE ZU RAUM 5

Foto links: Blick auf Wand D /Norden/ links:  
Nischenpendant zu dem erhaltenen Durchgang rechts.Wandnische ursprünglich mit hoher Wahrscheinlichkeit geschlossen, als keine Öffnung zu Raum 5.

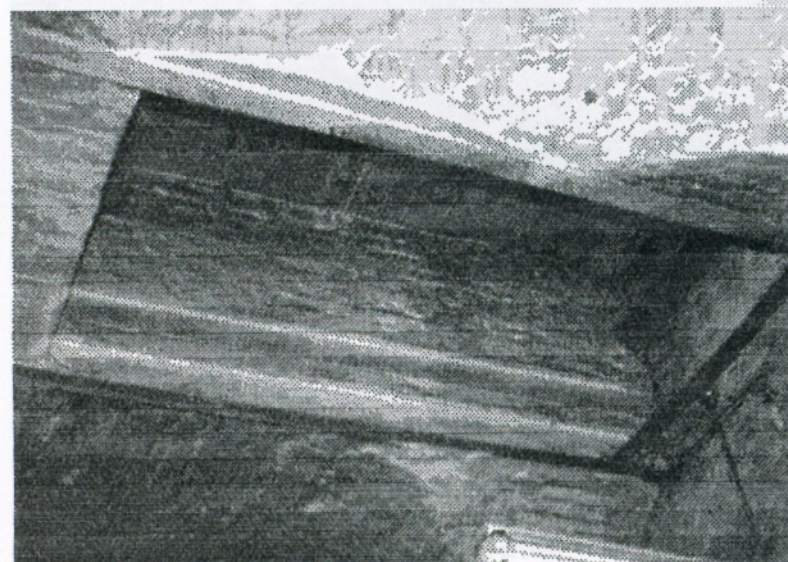
Foto links: Deckendurchbruch im nordwestlichen Gewölbefeld für eine Kranluke o.ä.: vermutlich aus der Umbauzeit zum Heeres-Gaschutzlaboratorium 1938 ff. Ein Rückbau sollte aus technischen Gründen sehr gut abgewogen werden: wahrscheinlich geht bei der Rekonstruktion und dem Abriß dafür mehr Substanz verloren, als man gewinnt.

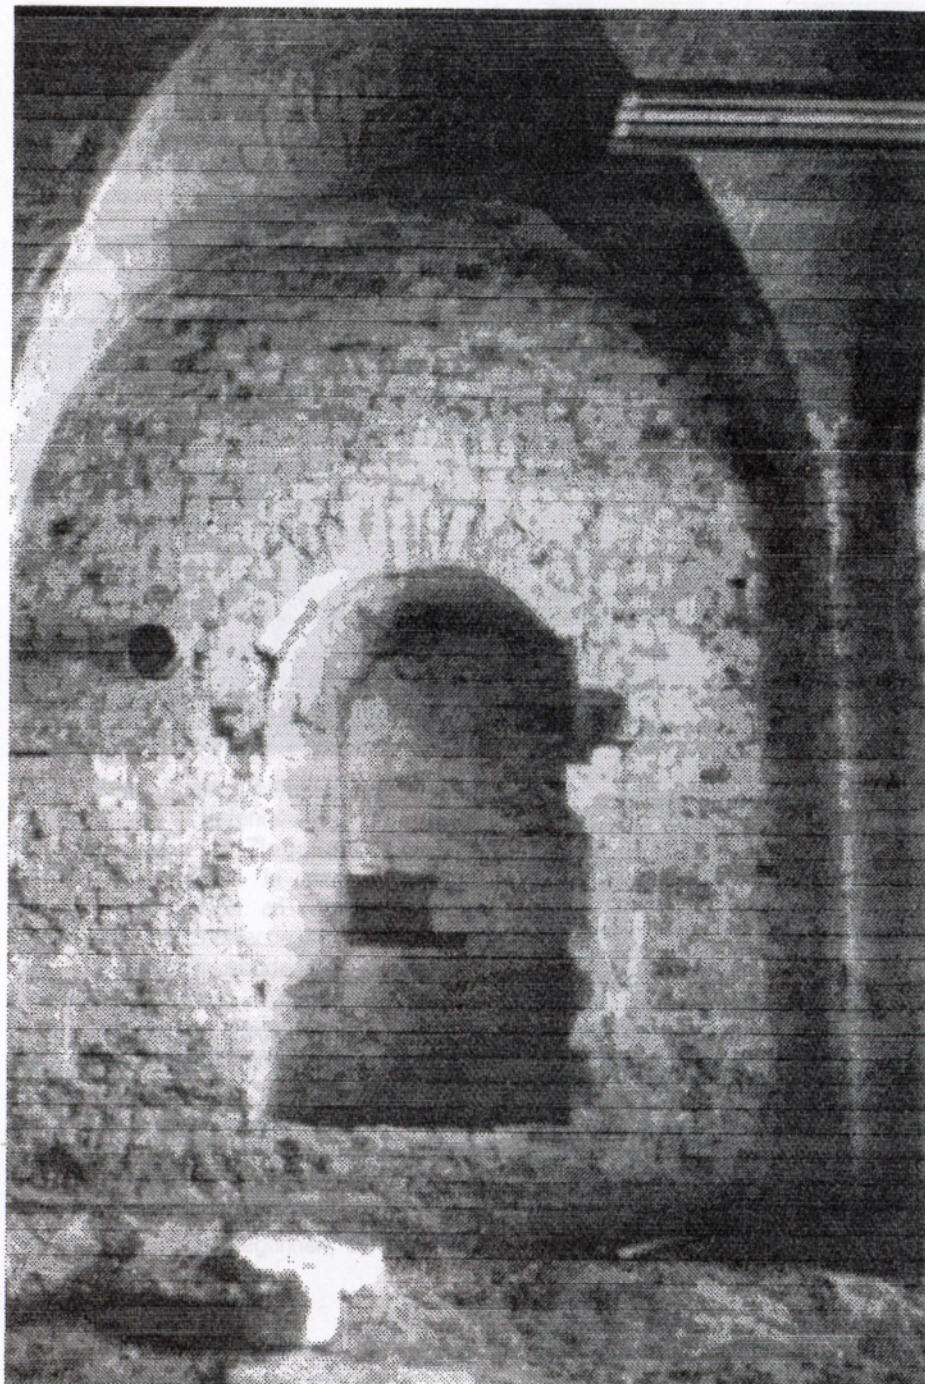
BAUAUFNAHME 1988  
ERDGESCHOSS M 1 : 125  
RAUM 6: SEITE A /OSTEN/ ZUM VERBINDUNGSBAU

Foto Seite A: linke Wandhälfte.

Die schräge Wandnische war vermauert (s. nächste Seite). Bei dem Sturzbogen könnte es sich um originalen Bestand handeln, siehe auch die Balkenlöcher für einen Querkämpfer beidseitig (u. U. Balken später eingefügt. =Umbau). Die Nische ist offensichtlich verzogen, um im 1. Gewölbe des Verbindungsbaus noch innenseitig der Schildmauer zum Flankenhof vorbeizukommen: Situation jetzt aussen durch späteren Mauerpfeiler verstellt.

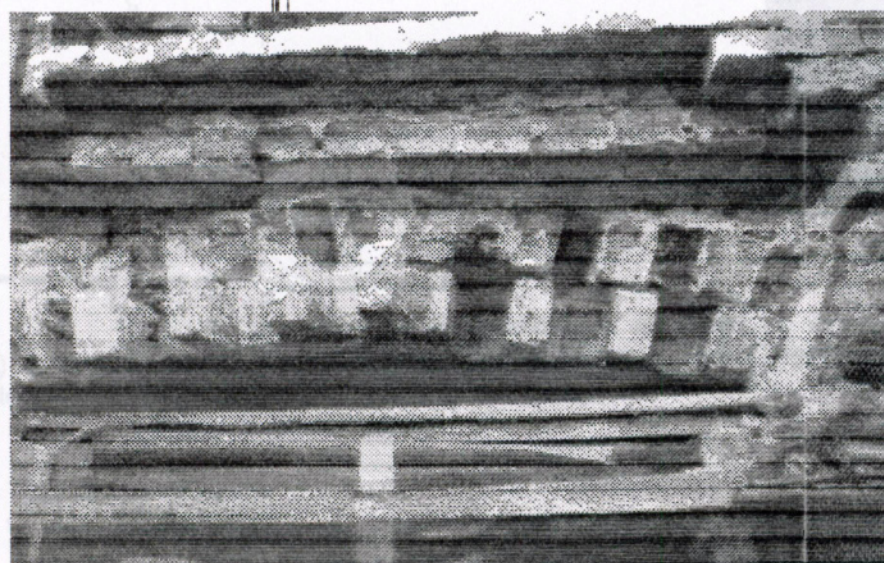
Es konnte nicht geklärt werden, warum unterhalb eines 1/2 Steinsturzes ein zweiter ebensolcher Bogen aus Klosterformatziegeln ohne Verzahnung etc. einge-  
zogen worden war.

Rechts offenliegender Kämpfer in Rathenower Ziegelmauerwerk.

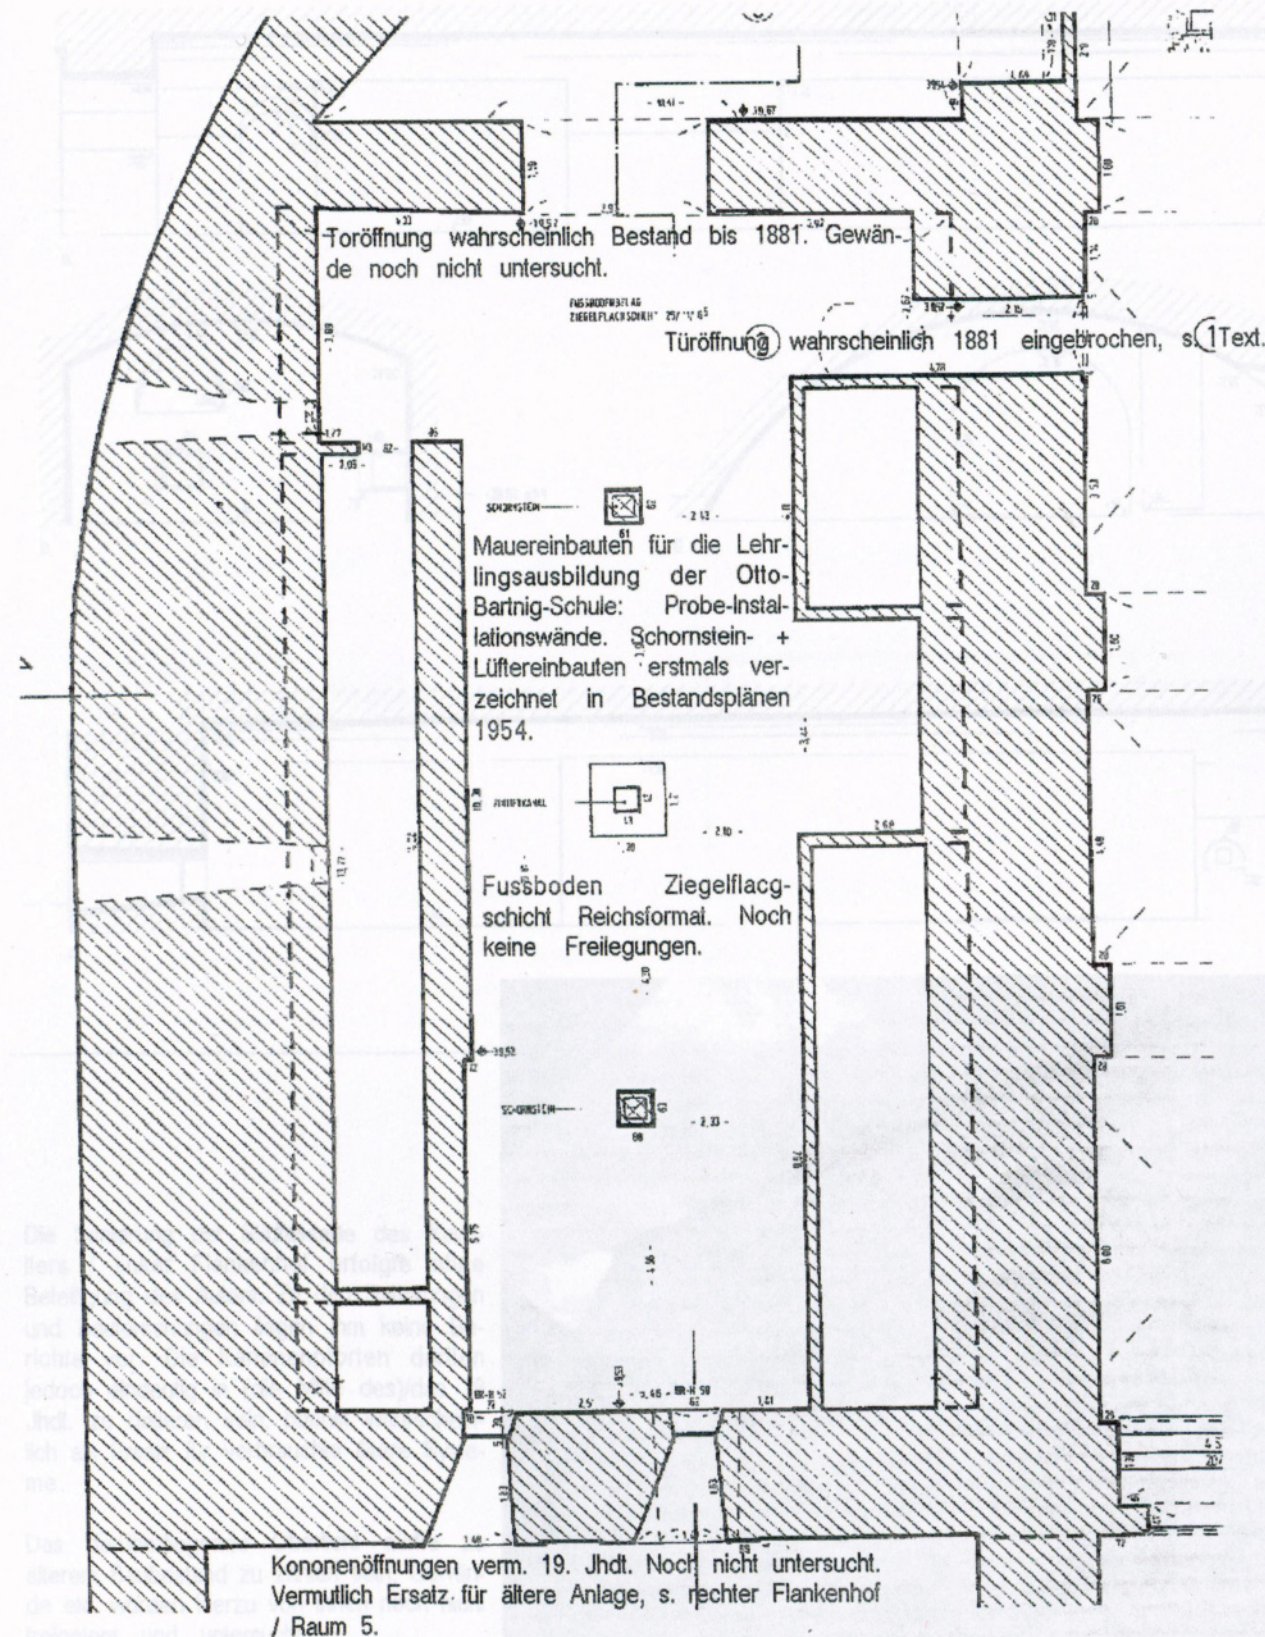
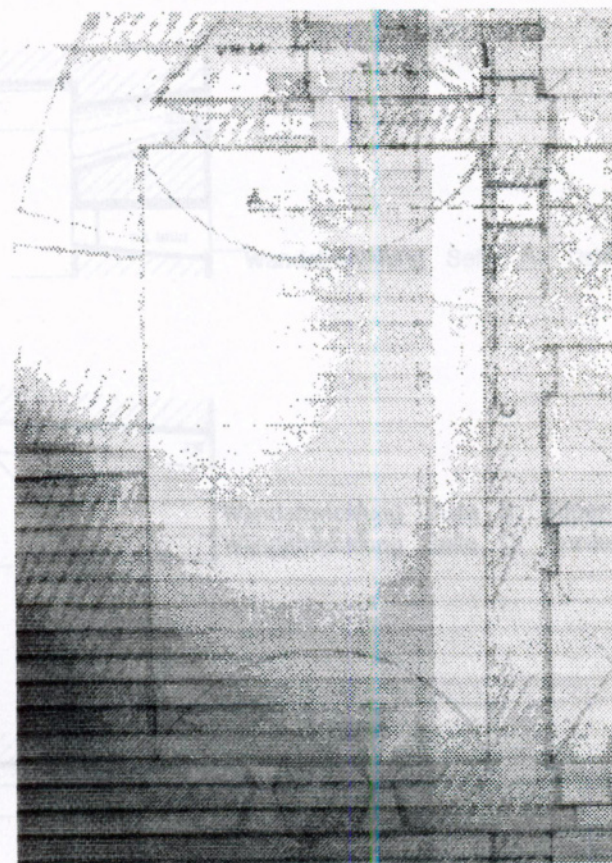
Abzeichnung von Ludewig oaa., Ausschnitte: bez. 23.10.1881: Fortification Spandau III B.57. Umbau Raum 3 + 4 OG, teilw. Vermauerung des Zugangs von Raum 3. Einbruch der Türöffnung vom Raum 01 / Flur: s. auch Schnitt. Die Kanonenschießscharten in der südl. Wand müssten demgemäß zu diesem Zeitpunkt schon geändert sein. Abbruch wird leider nicht bezeichnet, doch war wohl bis dahin die Öffnung von Raum 3 der einzige Zugang.

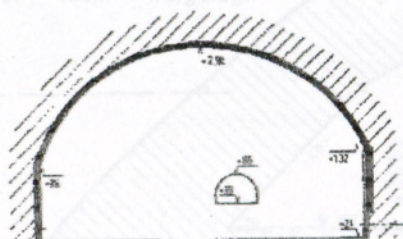
Ausschnitt aus Abzeichnung Ludewig, Nachlaß Stadtar-  
chiv Spandau, Palas, aus Archivalien des Heeresarchivs  
Potsdam. Schlechte Reproduktion des Bezirksamtes.  
"Zeichnung zur Errichtung einer Ladegruppe im Cavalier  
Kronprinz Fortification Spandau III B 57. Spandau  
23.10.1881. Grundriss des oberen Stockwerks.

Raumbezeichnungen: Raum 4: V.D.M (V=U ?)  
Raum 3 von links nach rechts: V.G.M, G.L., Flur.  
Türöffnung Raum 3 offensichtlich früher in voller Breite:  
s. Schnittzeichnung. Zugang zu Raum 4 1881 vermauert.  
Zugang zu Raum 2 umgestaltet / geteilt (zweischalige  
Konstruktion). Dosdanierung richtig dargestellt.

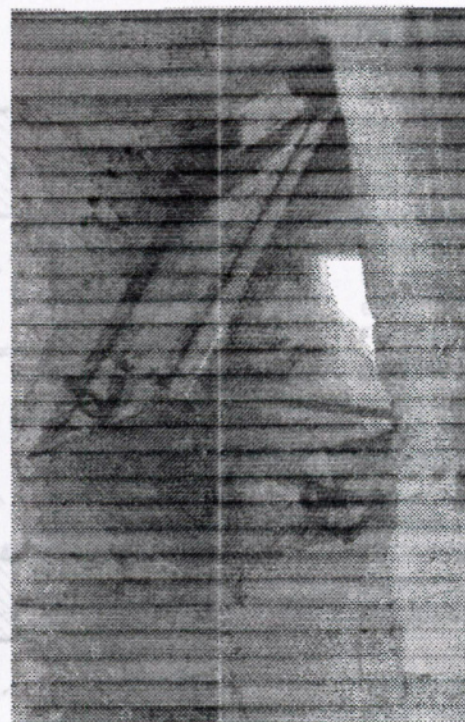
BAUAUFNAHME 1988  
OBERGESCHOSS M 1 : 125  
DETAIL-FOTOS

Foto oben links: Zugangssituation zur Raum 4 vom Gang aus: verm. Umbau 1881. Die Lösung mit "Beobachtungs-nische" und Eisenklappe legt die Interpretation nahe, daß Raum 4 als (Gefängnis-) Zelle benutzt wurde. Die Grundzüge sind aufgrund der verwendeten Steine etc. mit ziemlicher Sicherheit ins 19. Jhdt. zu datieren, ein Zusammenhang mit der Nutzung als "Heeres-Gasschutzlabor" dürfte für die Umbaukonzeption auszuschließen sein.

Foto rechts unten: Raum 4, Richtung Zugang. Rechts vermauerte Tür, s. unten.

Foto oben rechts, Mitte: Klappe in der Zugangs-nische.

Foto oben rechts: einer der in der Wand eingemauerten Haken aus Bewehrungsstahl. Zweck und Datierung konnten nicht geklärt werden. Vermutlich Einbau durch die Otto-Bartning-Schule.

Zugang zu Raum 4 durch "intelligenten" Entwurf "zurück-nehmen": späterer Durchbruch, vermittelt falschen Raum-zusammenhang. Kein Türentwurf entsprechend sonstigen Durchgangsöffnungen!

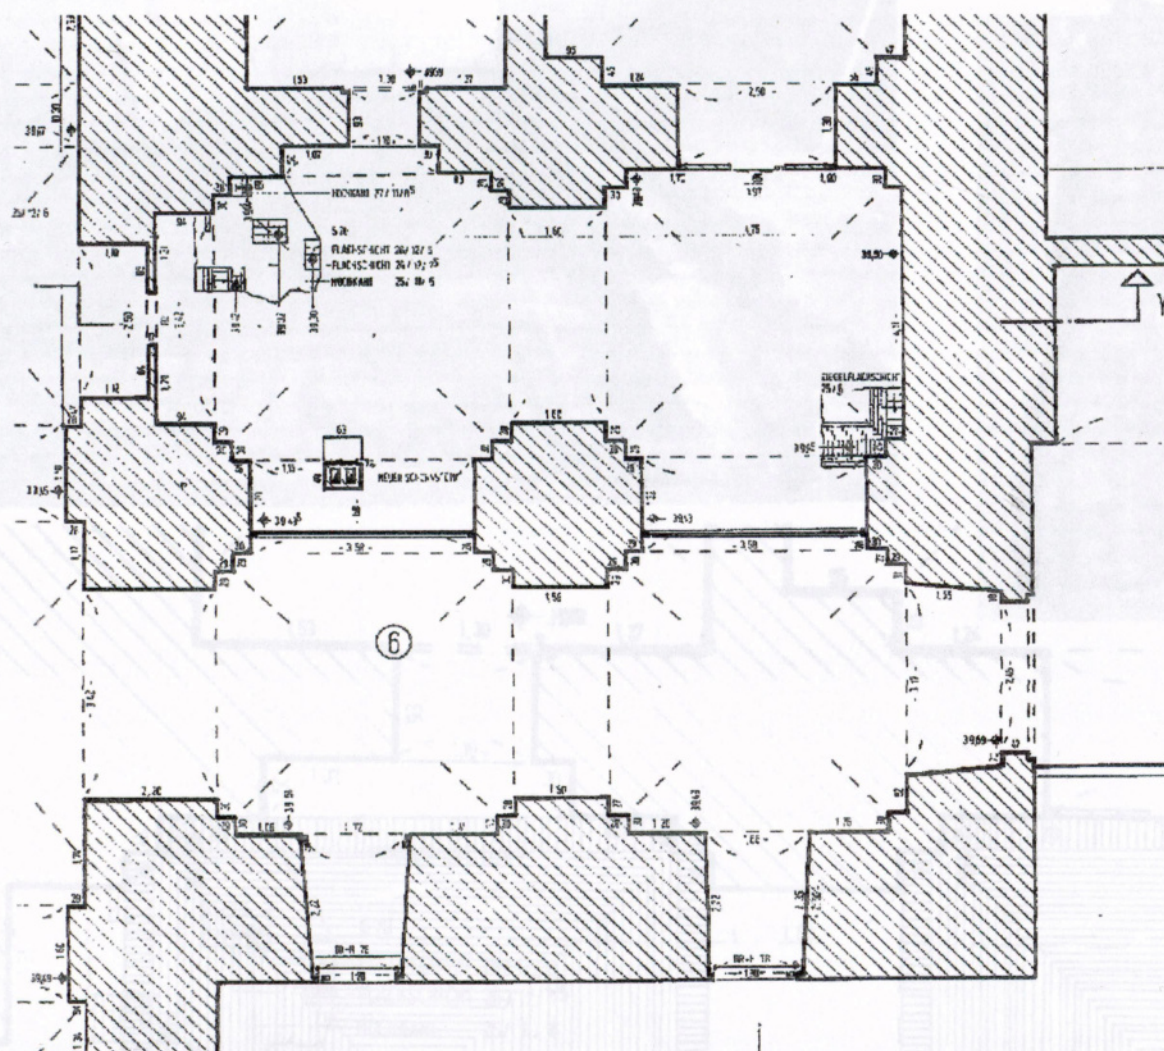
GRUNDRISS RAUM 6 OG

Der Raum 6 wurde 1954 für den Bedarf der Otto-Bartning-Schule 1954 in einen südlichen Flurbereich und einen innenliegenden, mit Glaswänden zum Flur abgeteilten Raum geteilt. Hier konnten 1988 einige Freilegungen durchgeführt werden, bei denen eine Ziegelpflasterung entsprechend Raum 1 /nördl. Joche/ freigelegt wurde, bzw. auch deren Zerstörungen durch den Einbau von Rohrleitungen zu den Räumen 5a+5b bzw. auch ein Deckendurchbruch zum EG in dem nordwestlichen Feld: s. EG, Raum 5.

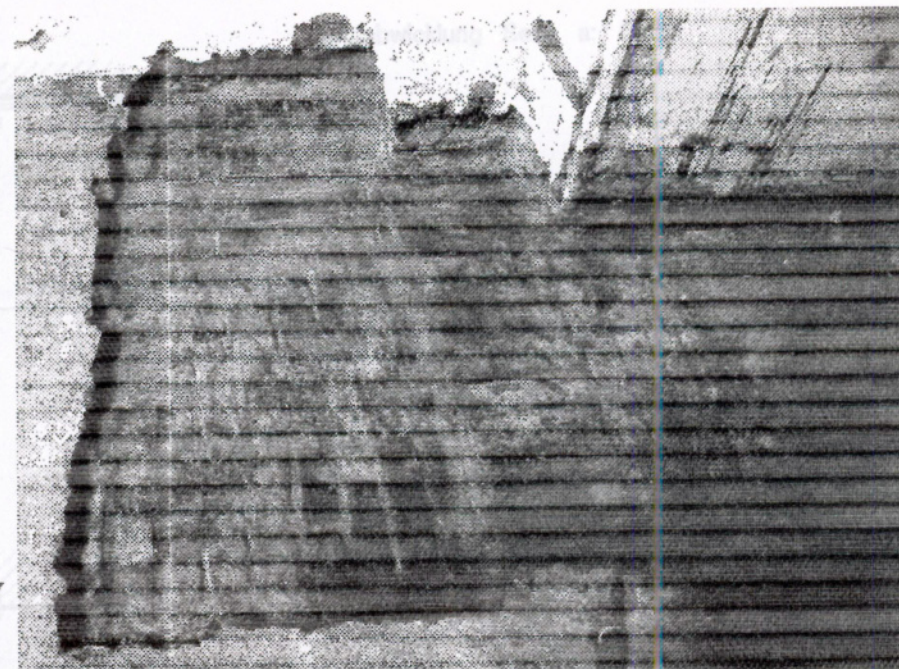
BAUAUFNAHME 1988  
OBERGESCHOSS M 1 : 125  
RAUM 6: FUSSBODENFREILEGUNG+REKONSTRUKT

Foto links oben:  
Freilegungsbereich nordwestliches Joch: Ziegelpflaster  
bereichsweise durch Rohrleitungseinbau etc. zerstört.

Foto rechts oben:  
Freilegungsbereich nordöstliches Joch: Ziegelpflaster  
weitgehend erhalten und rekonstruierbar.

Neuentwurf Schwellensituation zum Hafenhof (entsprechend bzw. modifiziert zu Raum 1), Fenster/Türentwurf. Befunduntersuchung: waren hier u.U. noch innere Klappen vor den Fenstern angebracht: übliche Konstruktion! Schließen des Deckendurchbruchs zum Obergeschoß, Gewölbekontur wiederherstellen, u.U. auch mit moderner Konstruktion: entwurfs- bzw. nutzungsabhängig. Fußbodenkonstruktion: Belassen zumindest des Ziegelplattenbefundes in situ! Unter Vorbehalt Dielenkonstruktion empfohlen.

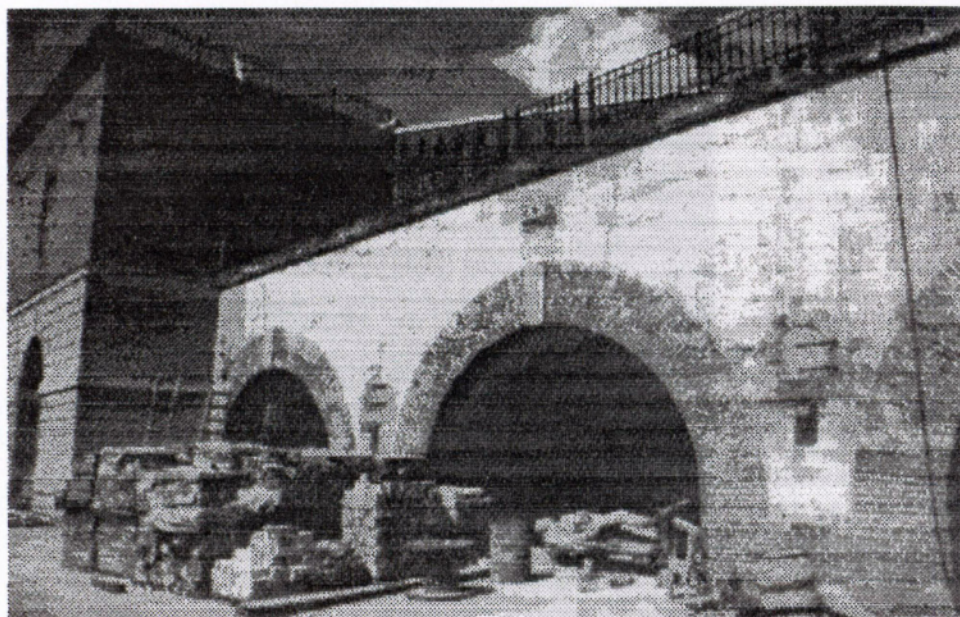
DIE EINZELNEN BAUTEILE / ANGRENZENDE BAUTEN  
RECHTER FLANKENHOF, DURCHGANG/VERB.-BAU  
DOKUMENTE + INTERPRETATION

Foto oben links: Verbindungsbau, Zugangsgewölbe zum rechten Flankenhof.

Foto oben rechts: Zugangstür zum Raum 6 im Durchgang zum Flankenhof. In dieser Form Einbau des 19. Jahrhunderts, Befunde u.U. noch erreichbar bei Teilabriß oder Freilegungen im Bodenbereich: ursprüngliches Hofniveau niedriger. Die rechte Öffnung des Raum 6 ist vermauert - s. Raumbeschreibung 6 - kein Ansatz von Mauerwerksfugen etc. erkennbar. Jedoch in diesem Bereich teilweise vorgemauerte Pfeiler (s. auch schon Ludwig-Abzeichnung unten), der diesen Bereich verdecken könnte.

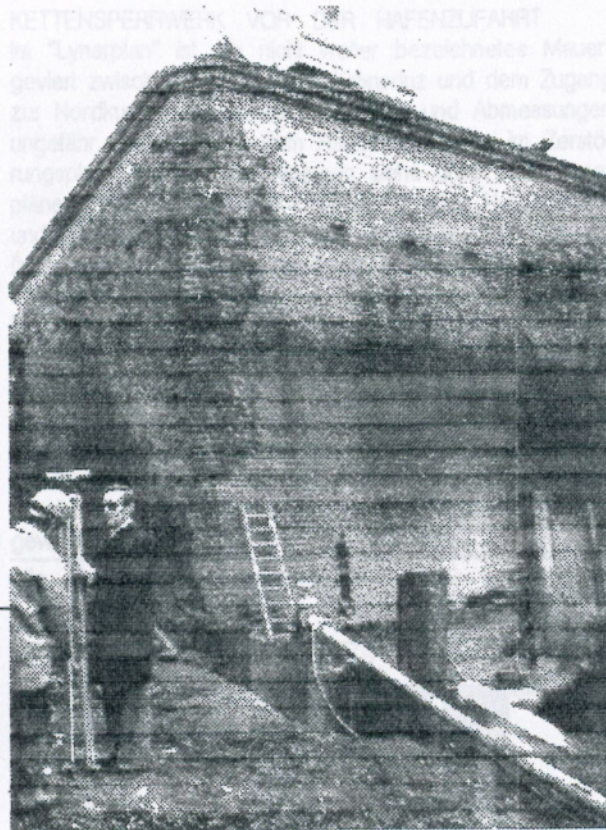
Flanke der Bastion mit Baugrube / Blick in die Baugrube

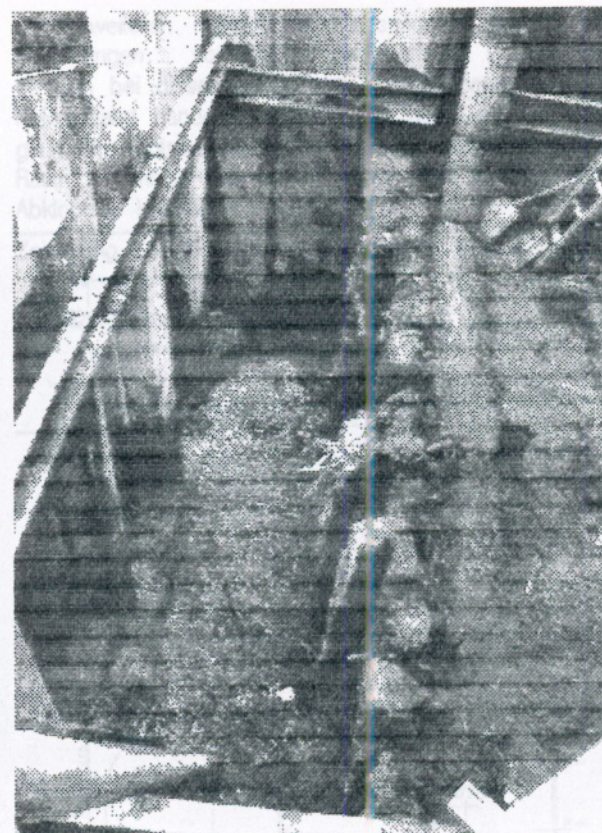
Blick entlang der Spundwand / Schnitt Bauaufnahme '78

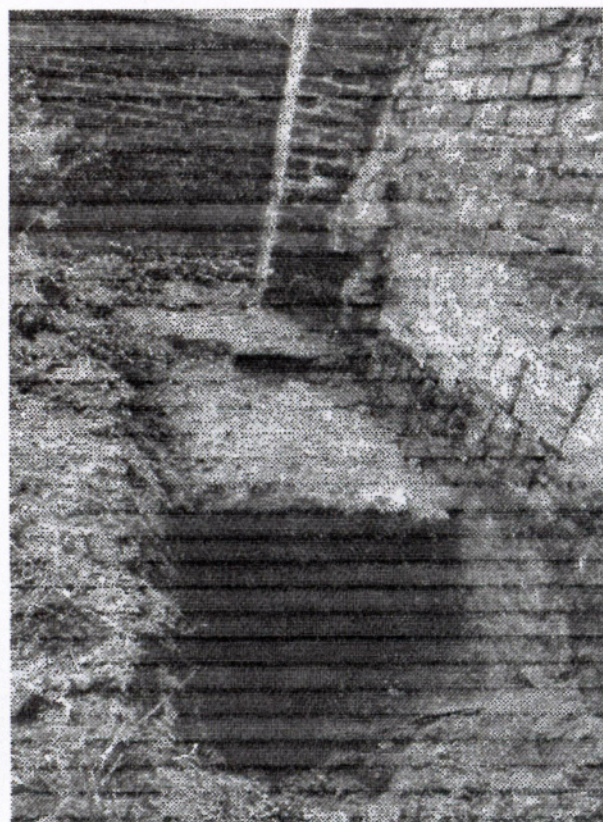
Anschlußpunkt oberster Schützenaufstand rechte Flanke, Bastion Kronprinz, Freilegung März 1978. Rechts die Kavaliersfassade, Schornstein der Schmiede (spätere Vormauerung, jetzt verkürzt. Facenmauer des Schützenaufstandes von "innen", vor Schornstein an der Fassade Ansatz der Brustwehrmauer erkennbar. Davor Kalksteinbankheit des Schützenaufstandes, letzter bekannter Zustand jedoch Erdaufschüttung.

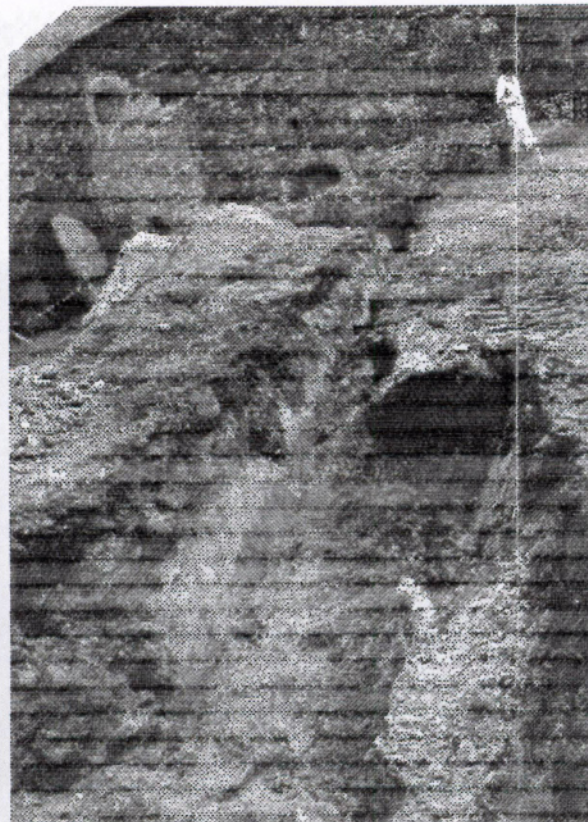
Profilschnitt durch die Bastion, Freilegung März 1978. Deutlich erkennbar oberhalb der Sandebene humose Schicht mit früherem Bewuchs, darauf z.T. Schotterauflage etc., erneute Bewuchsschicht (Sportplatzbau und frühere Veränderungen). Die in die Sandschicht hineinreichenden dunkleren Kavernen sind Einlagerungen vergrabener Chemikalien (des Heeresgasschutzlabors), diese Funde führten zu Sperrung des Geländes.

Die 1977/78 in Angriff genommene Wiederherstellung der Bastion Kronprinz - die durch den nach dem Kriege vorgenommenen Umbau zu einem Sportplatz der Otto-Bartning-Schule in ihren Verwallungen und als fortificatorische Anlage unkenntlich geworden war, geriet durch die freigelegten Chemikalienbefunde aus den letzten Kriegstagen ins Stocken: die Bastion wurde gesperrt, die Arbeiten mussten eingestellt werden. Bis zu diesem Zeitpunkt war kein durchgängiger Befund ermittelt worden, die durch Fotos dokumentierten Angaben Ludewigs konnten jedoch weitgehend bestätigt werden. Bei einem Profilschnitt durch das Mauerwerk der Aussenface konnte ebenfalls kein eindeutiger Befund ermittelt werden. Durchlaufende Fugen (im unregelmäßigen Natursteinmauerwerk) lassen jedoch eine Aussengangsituation (vgl. Faulhaberplan) nicht unmöglich erscheinen. Siehe damalige Befundzeichnungen Büro Fischer.

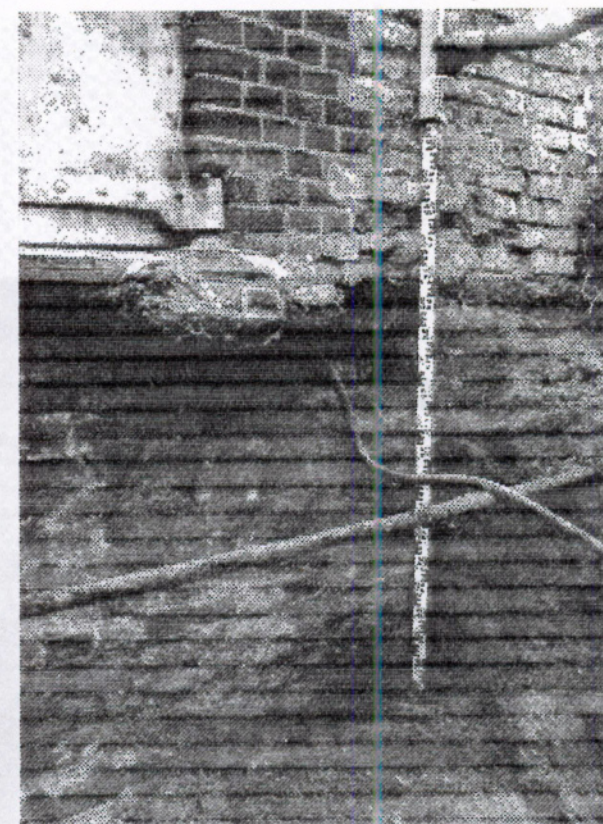
Anschlußpunkt des Profilschnittes an der Kavalier-Fassade, Toröffnung zum Gang Raum 1 OG. Freilegung 1978. Gut sichtbar die andere Mauerwerksstruktur/-farbe um den (späteren) Türeingbau: im Schwellenbereich "klumpt" eine Mauervorlage. Knapp unterhalb des vorbeiführenden Rohres Mauerwerksversprung um 2-3 cm im aufgehenden Mauerwerk freigelegt: es wäre denkbar, daß in der gefüllten Bastion mehr von dem Vorgängerbau stehengeblieben ist, als nur die Fundamente. Kein Beleg, Ziegelmateriale ohne deutlichen Unterschied.

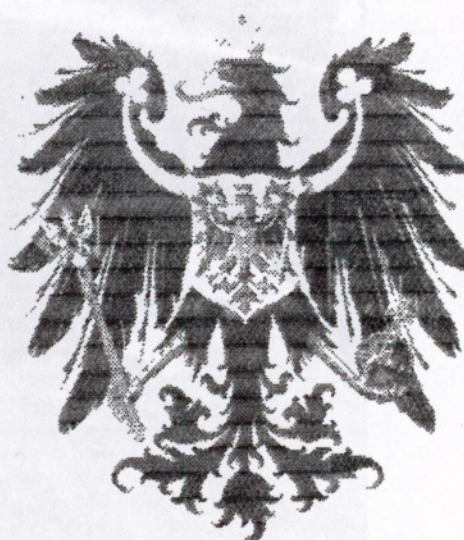
Die gewölbte Front des Kavalier Kronprinz wies auf der "Stadtseite" unterhalb des Cordongesimses eine charakteristische, trapezförmige Ausmauerung auf: noch auf Aufnahmen aus den Sechziger Jahren dieses Jahrhunderts gut zu erkennen. Sie befindet sich *nicht* in der Gebäudemitte, und sie könnte durchaus die Reparatur einer zerstörten Abwasseröffnung darstellen, wie sie achsialsymmetrisch noch - vermauert - besteht, oder im Zusammenhang mit einer Schießscharte stehen, wie sie z.B. in der Detailvergrößerung der Fr. Ansichtszeichnung von 1806 (s. Hist. Ansichten) zu sehen ist.

Nicht gänzlich auszuschließen ist jedoch auch die Überlegung, daß hier z.B. ein Hoheitszeichen installiert worden war, wie etwa ein brandenburgischer Adler, oder auch ein preussischer: lt. Baunachrichten (Jahn u.a.) wurde der Kavalier fertiggestellt unmittelbar, bevor die Königswürde erlangt wurde.

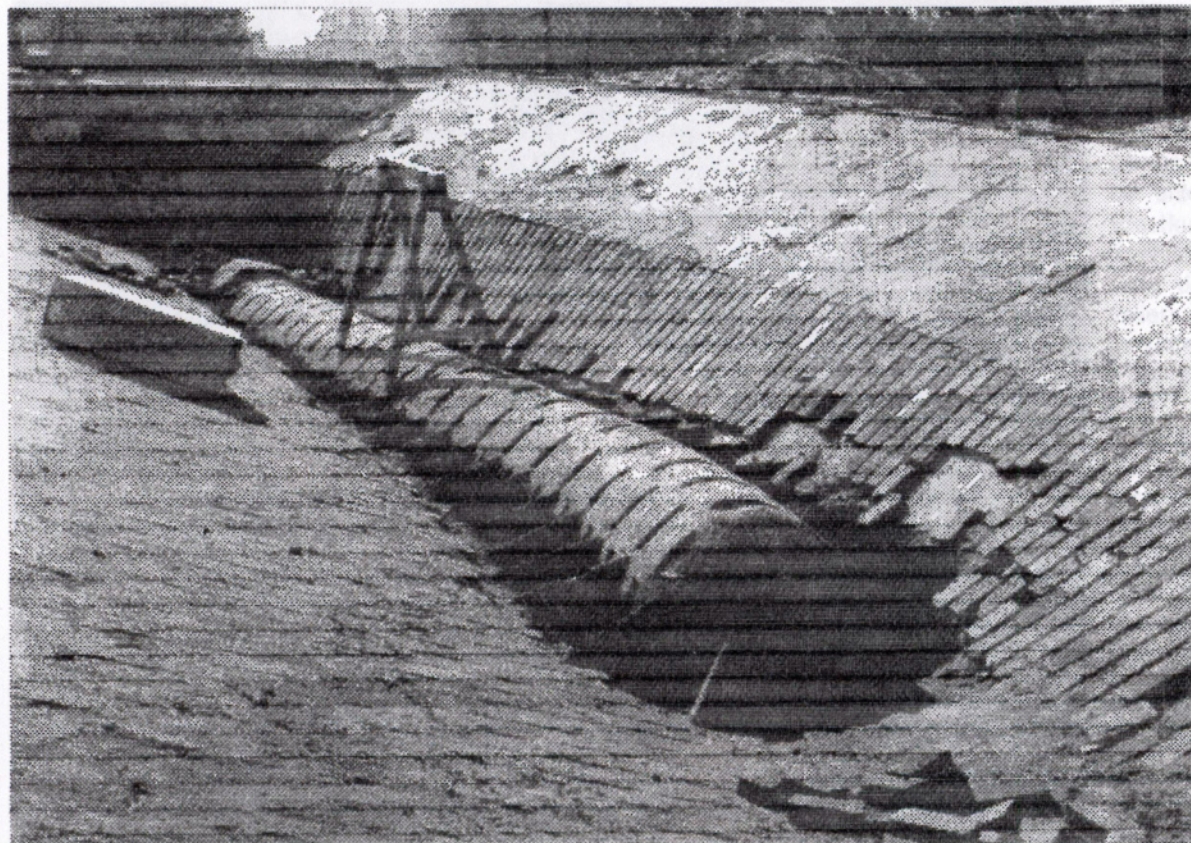
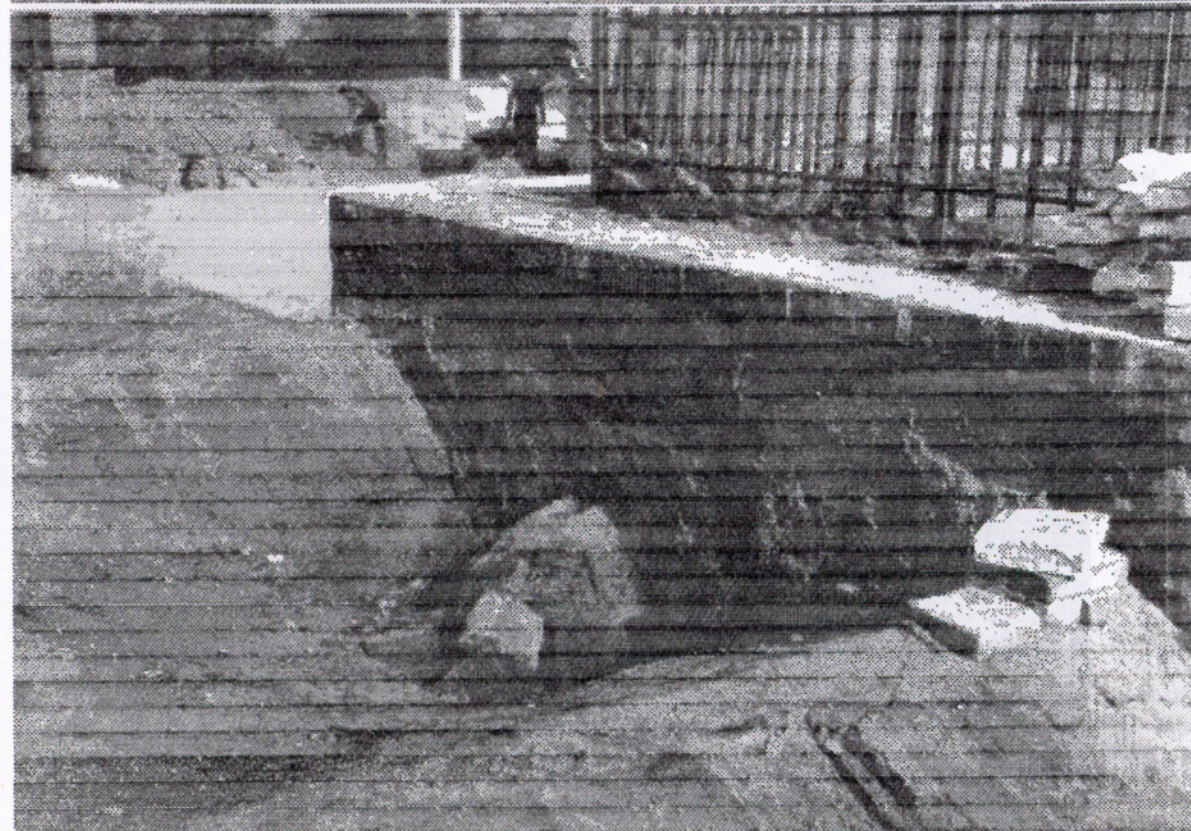
Aufnahme Landesbildstelle Berlin, 31921, 3.3. 1954  
"Entwässerung über den Gewölben des Kavaliers, Blick nach Süden".

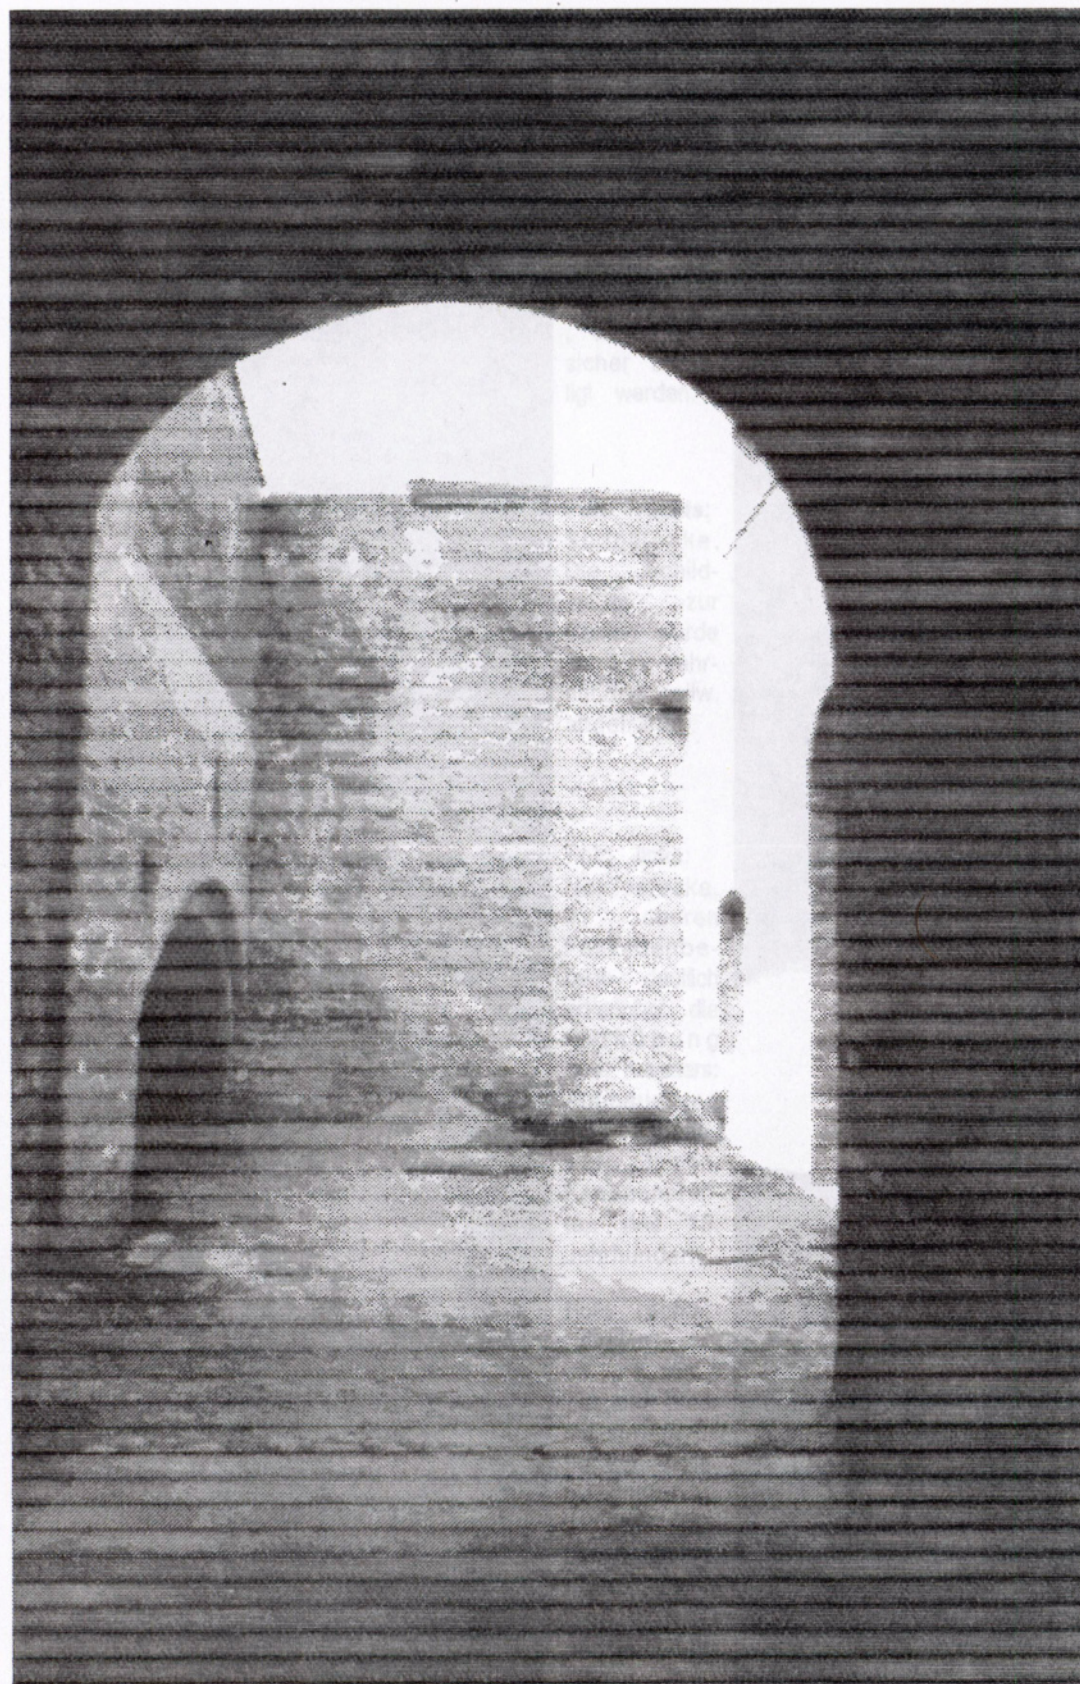
DIE EINZELNEN BAUTEILE / ANGRENZENDE BAUTEN  
LINKER FLANKENHOF, ANSCHLUSSBAU (BÄCKEREI)  
DOKUMENTE + INTERPRETATION

Foto links:  
Blick in den  
Flankenhof  
links, durch  
das Zu-  
gangsgewöl-  
be unter der  
Westkurtine.

Rechts: Fas-  
sade des Ka-  
valiers (Süd-  
fassade zum  
Flankenhof),  
links linke  
Streichwehr  
der Bastion  
Kronprinz  
(Schützenauf-  
stand), Kase-  
matte mit Po-  
terne, früher  
Geschützstel-  
lungen (S.  
Elsnerpläne  
umseitig). Dar-  
über die Be-  
tonbrücke für  
das Heeres-  
gasschutzla-  
bor. Geradea-  
us die abge-  
tragene  
Schildmauer,  
bzw. der  
Stumpf dersel-  
ben.  
Gedenkstein  
für die Explo-  
sin 1691 über  
dem Gewölbe  
links.

Wiederherstellung der ursprünglichen Höhenlage, Sokkelfreilegung der Kavalleriefassade. Verdeutlichung des Raumzusammenhangs mit dem Verbindungsbaus zur Nordkurtine, vor allem auch mit dem Anschlußbau zur Westkurtine durch geeignete Maßnahmen. U.U. Andeutung der Konche in Ostfassade Anschlußbau durch "Übersetzung" in zeitgemäßen Entwurf, Fassade nicht antasten: qualitativ. Endlich Reparatur der Speisersituation zur Vermeidung weiterer Feuchtigkeitsschäden, u.U. Regenkette gegen Spritzwasseranfall.

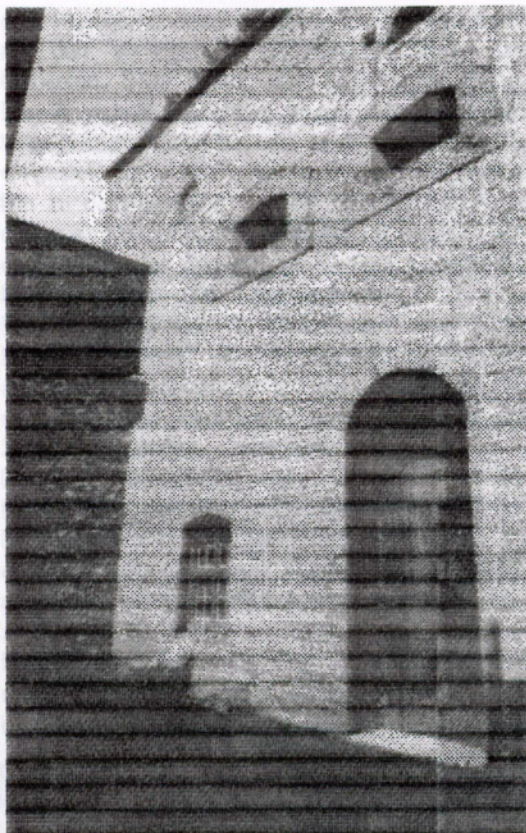
Foto rechts:  
Südostecke.  
Die Schild-  
mauer zur  
Bastion wurde  
im 19. Jahr-  
hundert teilw.  
abgetragen.

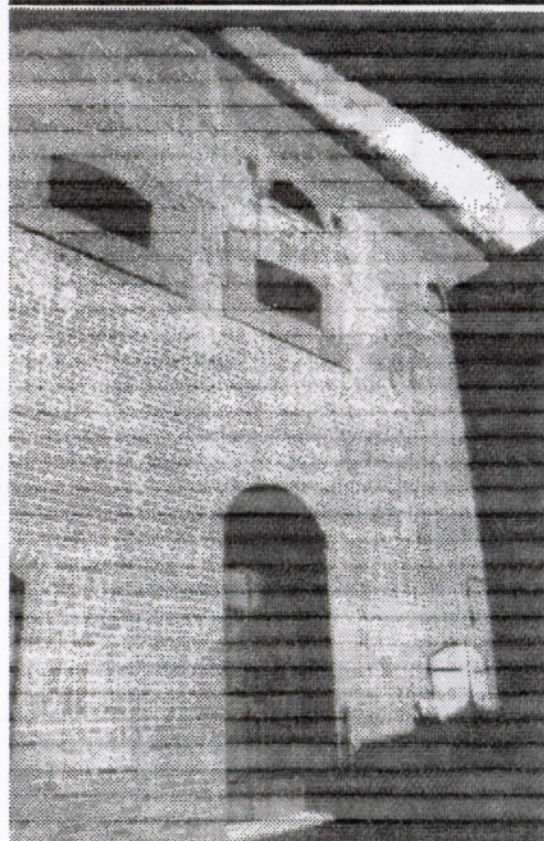
Foto links:  
Nordostecke.  
Im oberen  
Fassadenbe-  
reich deutlich  
erkennbar die  
Aufhöhung  
des Kavaliers:  
Aufmauerung  
mit Ratheno-  
wer Steinen.  
Kanonenpor-  
ten des 19.  
Jahrhunderts.

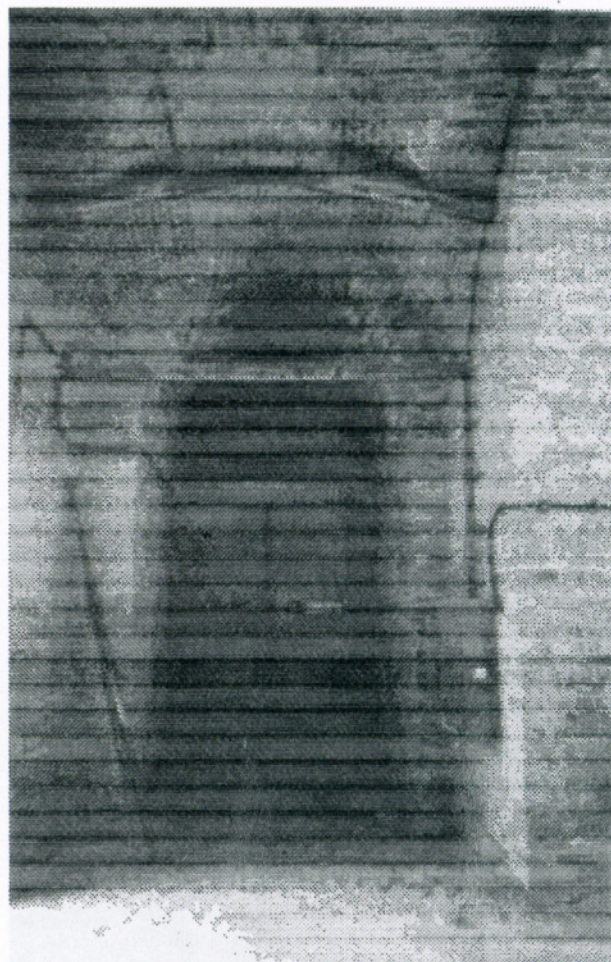
DIE EINZELNEN BAUTEILE / ANGRENZENDE BAUTEN  
LINKER ANSCHLUSS/ BAROCKES FASSADENSYSTEM  
DOKUMENTE + INTERPRETATION

Foto oben:

Zugangssituation im Durchgangsgewölbe (Linker Flankenhof) Eingang zum Gang Raum 1, Zugang zur ehem. Bäckerei heute weitgehend entsprechend (19. Jahrhundert ?!).

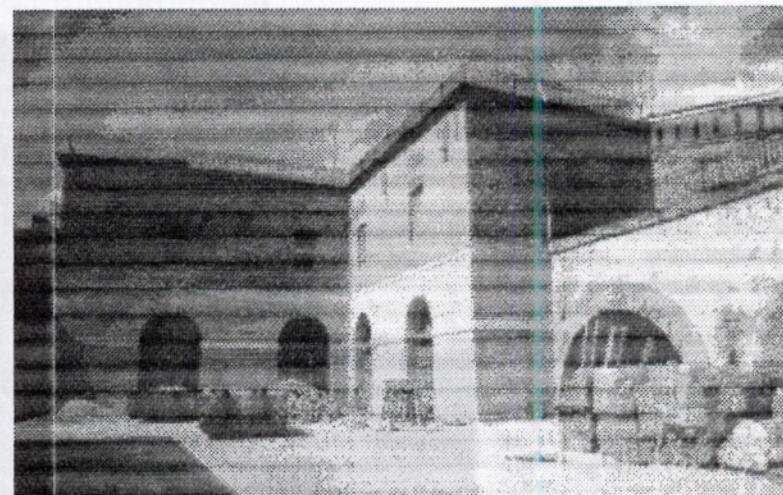
Foto links: Entzerzte Aufnahme (Fa. Koebeke) der linken Fenster-  
türöffnung Hafenhof, Ostfassade, vor Beginn der Fassadenwiederher-  
stellung. Deutlich sichtbar die ausgeschlagenen Nuten für die Horizontal-  
fugen. Oben Gesims-Ansatz (Rohbau-Befund).

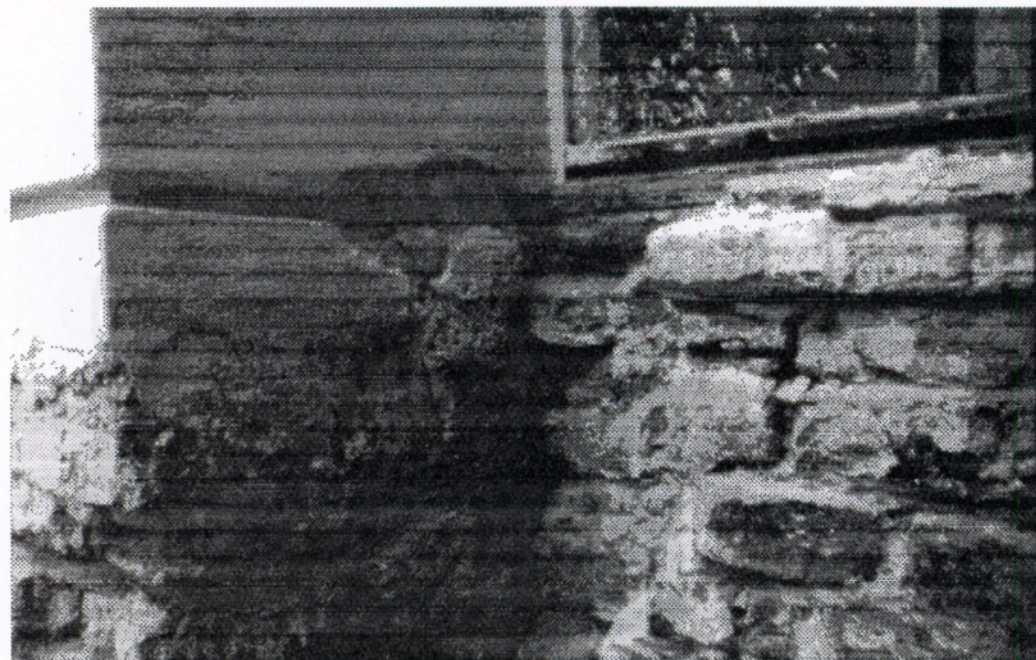
Ostfassade, linke Leibung der rechten Fenster-/  
Toröffnung: Original-Stockputzbefund mit Farb-  
resten, Putzkehle wie unten dargestellt.  
Farbbefund wie im Bericht Veuskens dargestellt: : Ori-  
ginalton gedecktes Rot, Fugen Ocker.

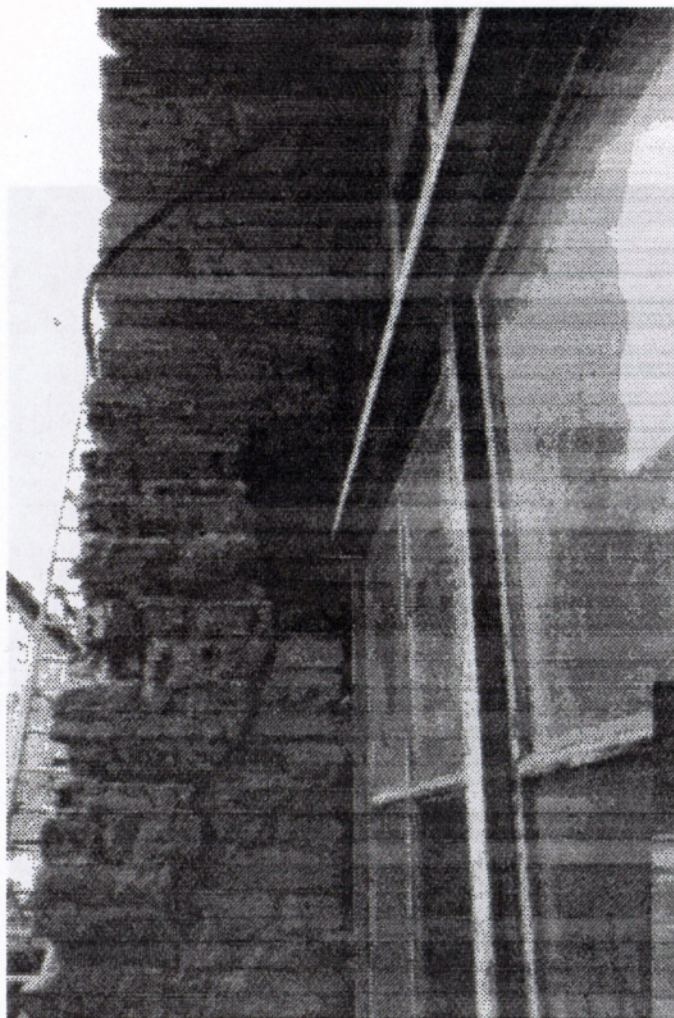
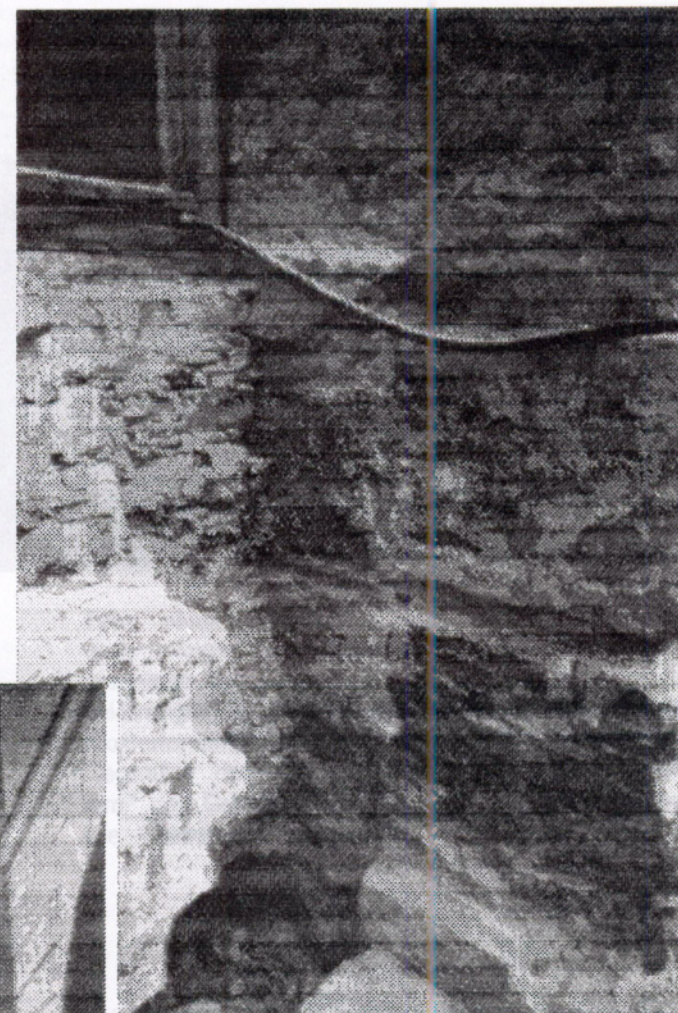
DIE EINZELNEN BAUTEILE  
HOFFASSADE: KÄMPFER EG; SOCKEL  
DOKUMENTE + INTERPRETATION

Foto oben, Skizze oben Mitte: durchgängiger Befund in allen Fensterleibungen EG, z.T. partiell gestört: Mörtelabdruck eines Kämpferbalkens in Hartholz (feine Stirnholzmaserung) im dargestellten Profil, nur geringe Maßabweichungen an den einzelnen Fundstellen.

Foto rechts:  
Ostfassade rechts: teilwiederhergestellte Fassade EG: Gesimse, Kämpferbalken.  
Jedoch Fenster und Brüstungsmauer belassen, altes Honfniveau noch aufgefüllt, daher auch falsche Proportionen.

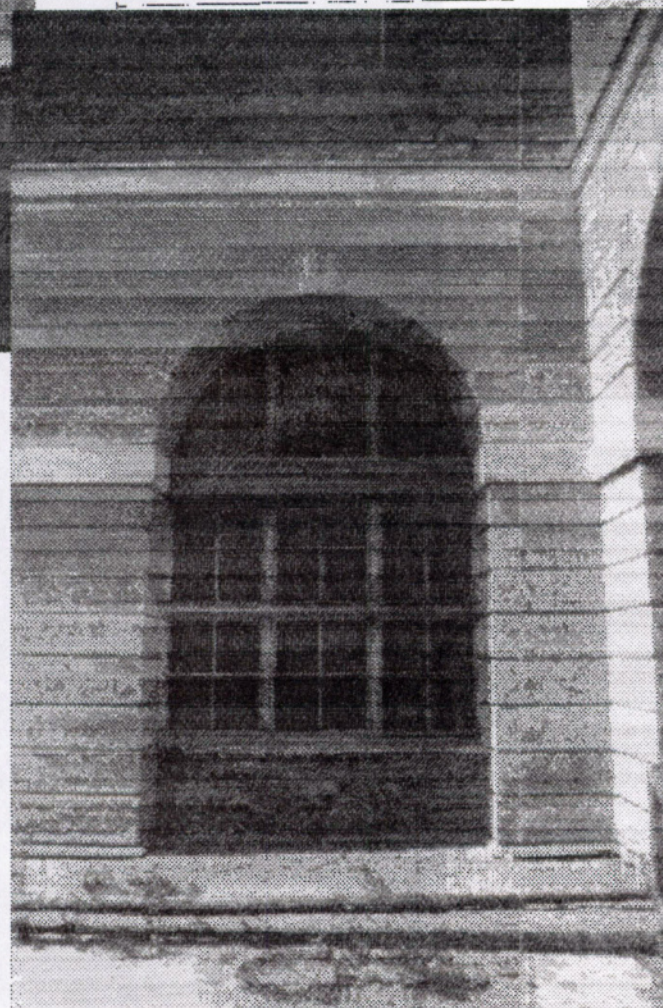
Südfassade, linkes Fenster, rechte Leibung: unter der Brüstungsaussparung wird erhaltenes Feld mit Stockputz und Kehlen freigelegt wie dargestellt. Befunde im Sockelbereich bruchstückhaft.
